**Выявление утечки тока в цепи высокого напряжения, и
анализ причин их возникновения**

В данной статье рассматривается проблема утечки тока в цепи высокого напряжения на гибридных автомобилях. Показаны ключевые элементы, в которых может возникнуть данная проблема, а также алгоритм действий по их поиску. Актуальность данной проблемы достаточно высока, так как гибридные автомобили становятся более популярными в связи с повышением цен на топливо.

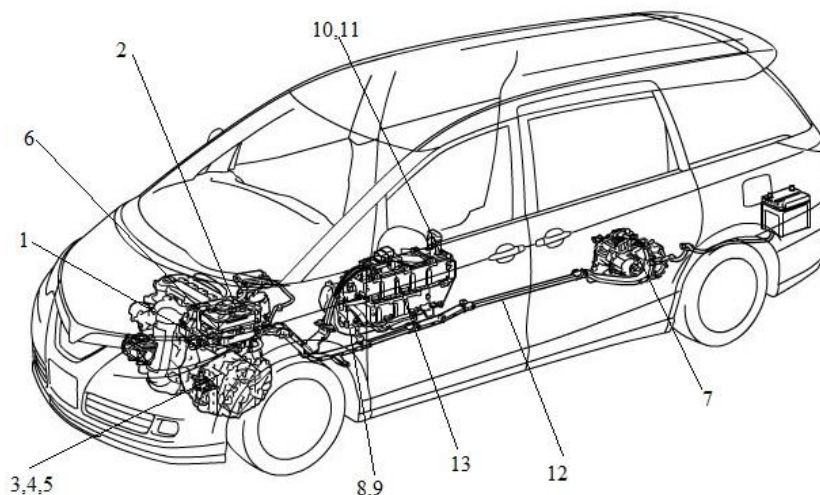
Рисунок 1- Схематическое обозначение неисправностей

Проблемными местами являются: конвертор, провода отсека двигателя, трансмиссия, масляный насос, стартер-генератор, инвертор, задний мотор, главный провод батареи, главное реле, разъем EV батареи (electric vehicle, т.е. режим езды только на электродвигателе), провода кузова №2, высоковольтная батарея (ВВБ).

1 конвертор, 2 провода отсека двигателя, 3 трансмиссия в сборе, 4 масляный насос, 5 стартер-генератор, 6 инвертор в сборе, 7 задний мотор, 8 главный провод батареи, 9 главный провод батареи №2, 10 главное реле, 11 разъем EV батареи, 12 провода кузова №2, 13 блок ВВБ

В данной статье представлен анализ, где, на мой взгляд, скрываются проблемные места появления утечки тока в цепи тока высокого напряжения. Опираясь на опыт, а также на перевод и локализацию сервисного руководства был проведен анализ появления неисправностей. Так же был разработан и дополнен алгоритм поиска данной неисправности схемой. Для всех неисправностей есть проблемные места, в которых они возникают. Проблемные места появления утечки тока приведены на рисунке 1.
